HERLÍKOVICE – CHALUPA KUNCÁRNA
SROVNÁNÍ STAVU PO ROCE – (ČERVENEC 2010 -2011)

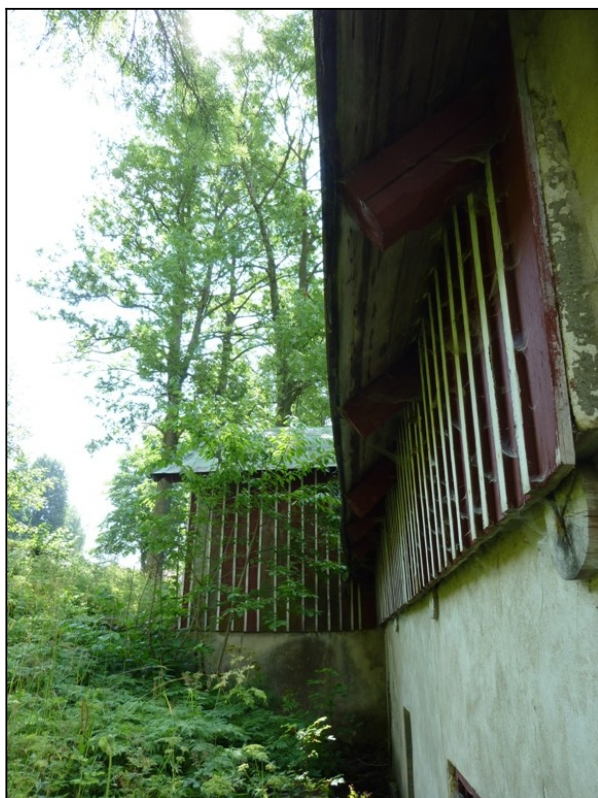
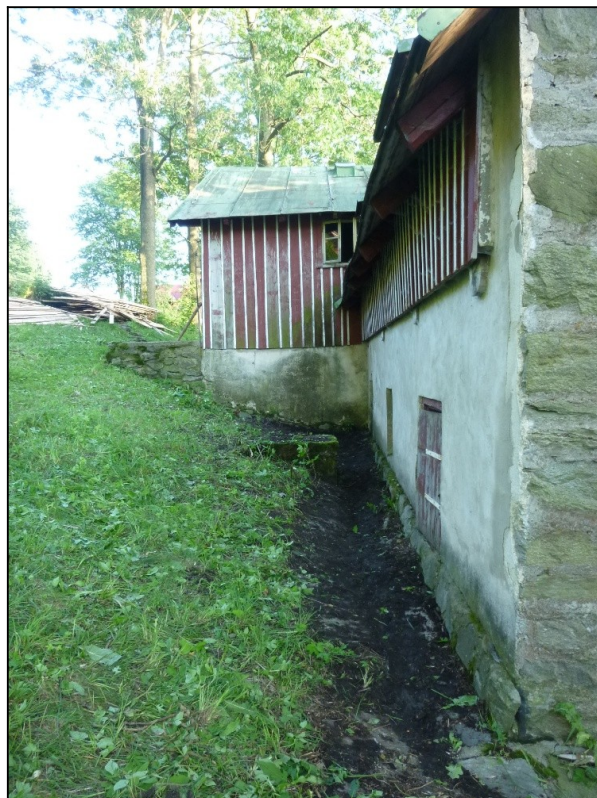
U kamenné zdi do ulice bylo zanesené odvodňovací kamenné koryto

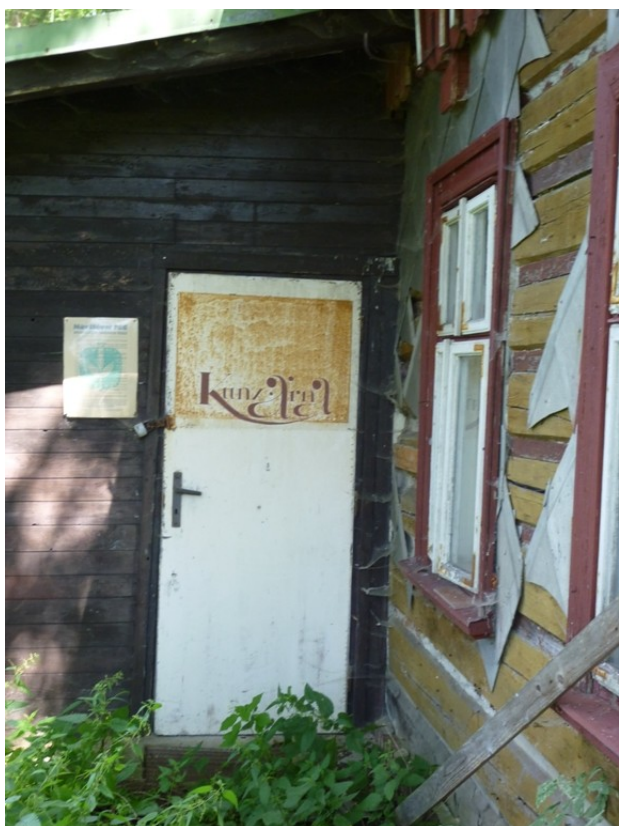
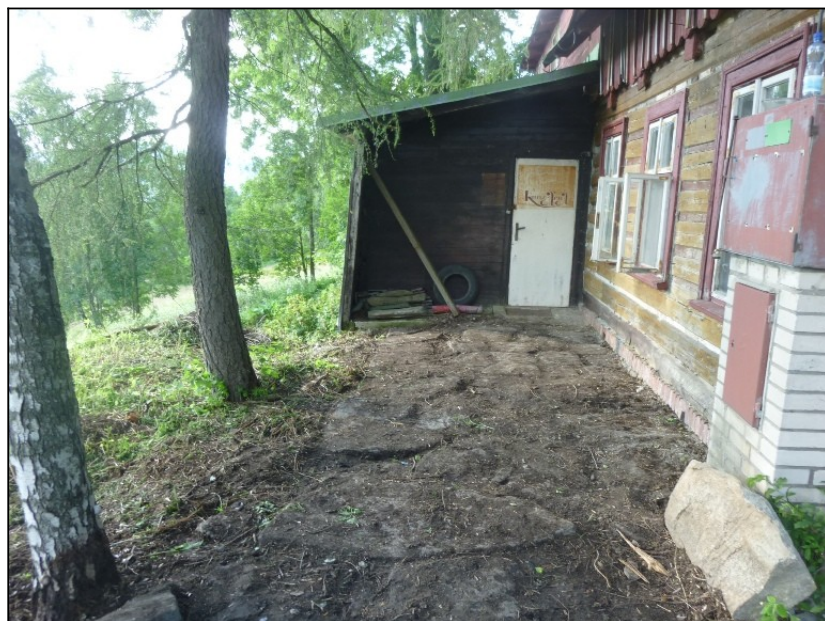
U zadního vchodu jsme pod vrstvou hlíny a kopřiv objevili krásnou kamennou terasu. V podezdívce pod roubením byly nalezeny dva větrací otvory

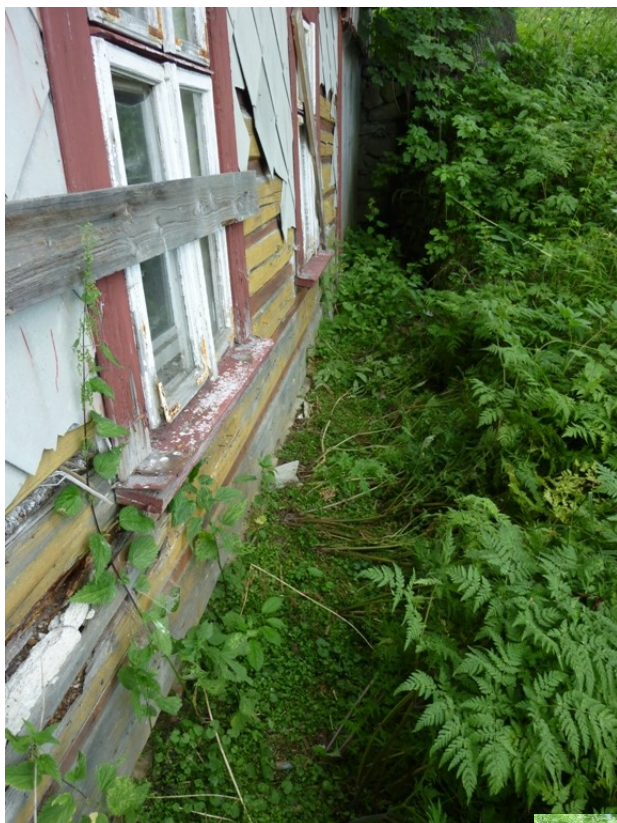
červenec 2010
podezdívka pod roubením a odvětrávací
otvory pod podlahou zanesené zeminou a
zarostlé vysokou trávou, kořeny prorůstaly
do roubení

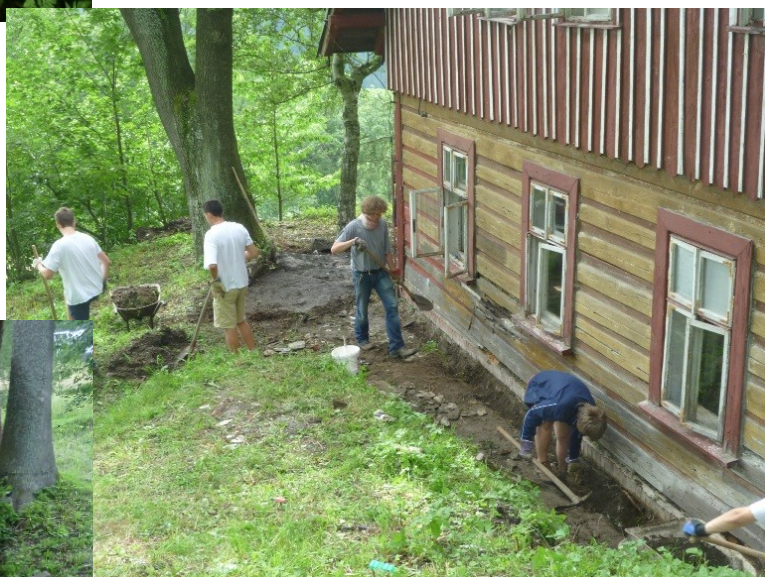
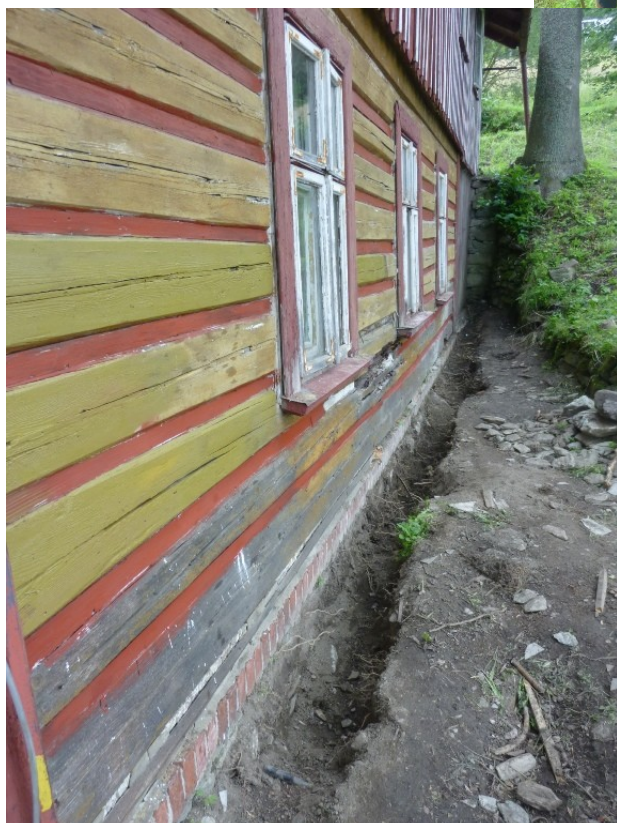
kopání drenážní jámy

finální stav červenec 2011- před položením
drenážního potrubí a zasypaním hrubým
kamenivem a stavební sutí

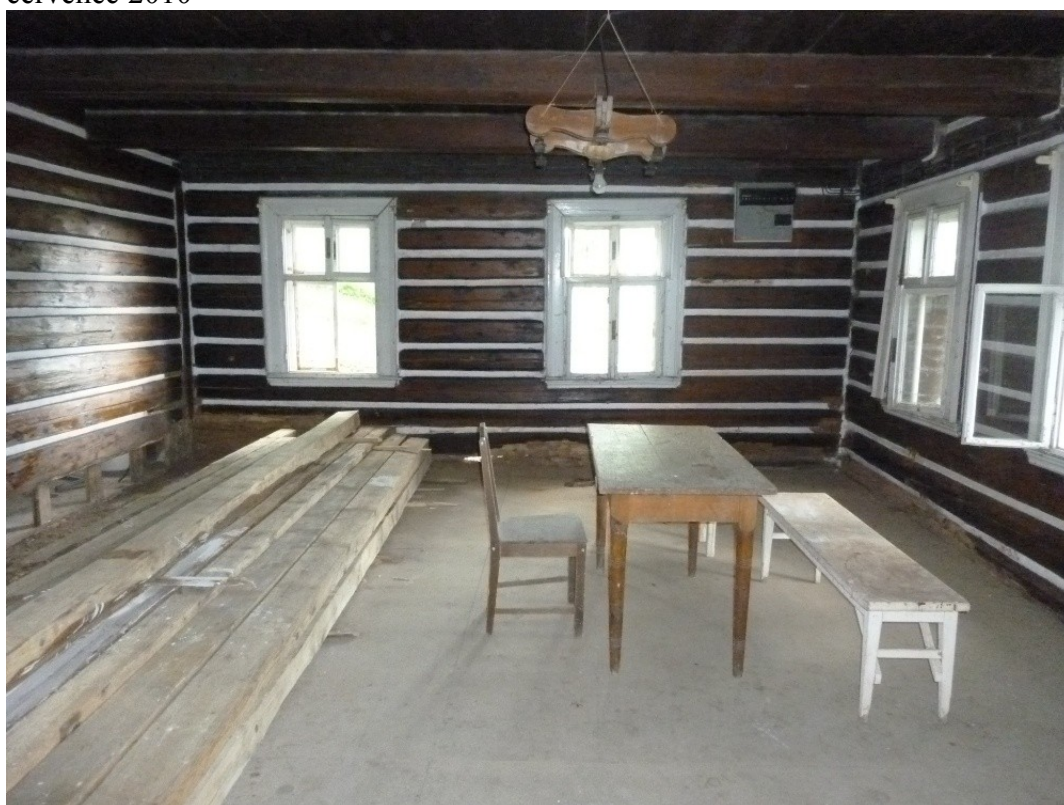
červenec 2011

Hlavní světnice byla vyklizena, dřevo impregnováno (včetně cca 20 ks uskladněných trámů 120/160mm, dl. 6m). Místnost je připravena na výměnu trámů do výše parapetů oken profesionální firmou

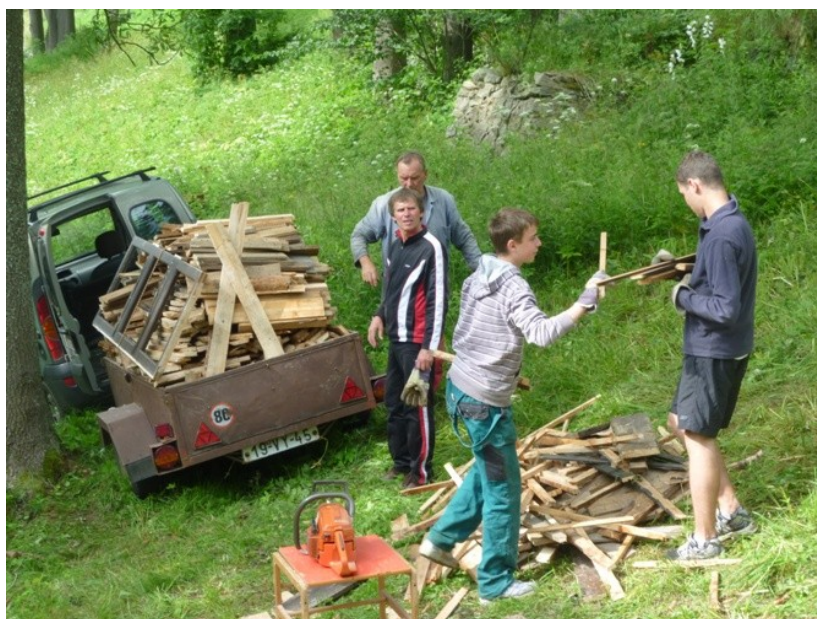
složené dřevo ze světnice bylo roztríděno na topivo pro Hlavní budovu

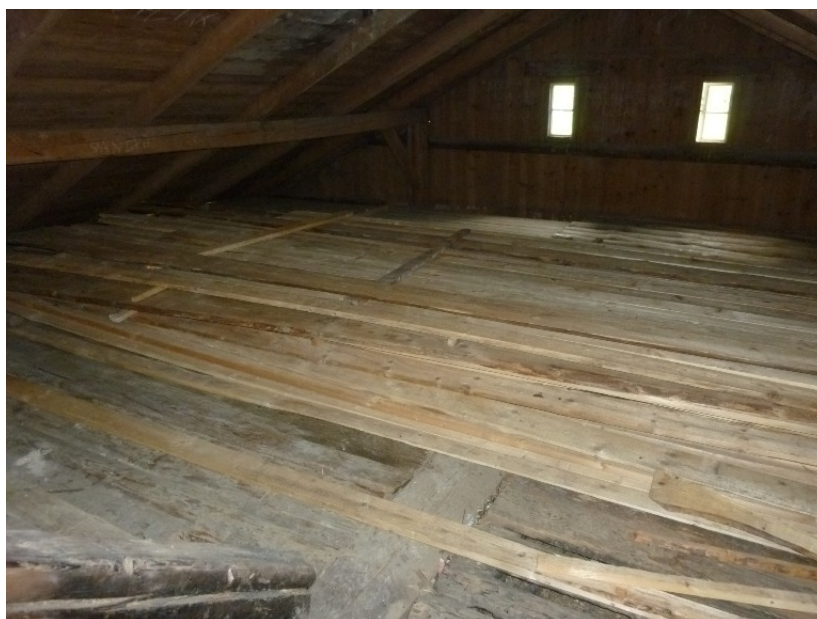
a lepší řezivo bylo impregnováno a složeno v suchu na půdu.
