**ČÍSLO ZAKÁZKY : 10/2012**

**NÁZEV ZAKÁZKY: REKONSTRUKCE OBJEKTU KUNZÁRNY ČP. 178, HORSKÝ  
DOMOV ČCE, STRÁŽNÉ**

## **STUDIE PROVOZU A REVITALIZACE OBJEKTU NOVĚ VČETNĚ POHLEDŮ, ŘEZŮ A TEPLOTNÍHO ZONOVÁNÍ**

ŘÍJEN 2010 / REVIZE LISTOPAD 2012

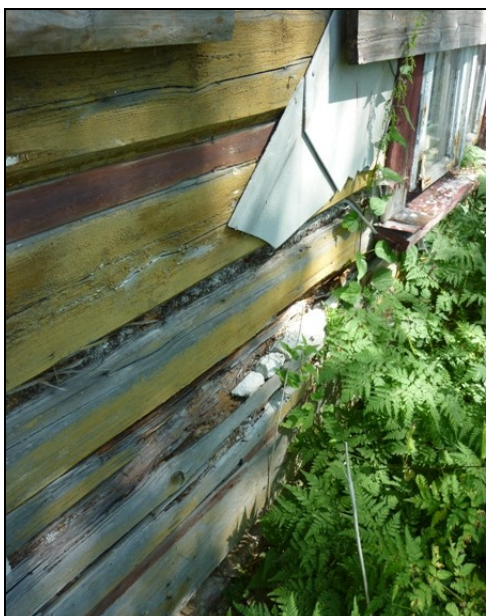
Obr 10. stávající stav roubení – jižní fasáda – Herlíkovice 7/2010

Kvůli příčinám spojeným se vzlínání vlhkosti (viz kap. 2.3.1), neodváděním srážkové vody ze střech do dostatečné vzdálenosti od objektu (absence okapů a svodů – již byly osazeny) a neodklizením vlhkého a mokrého sněhu jsou poškozeny 2-3 trámy roubení, které jsou přímo v kontaktu s terénem a některé vyšší trámy pouze místně (kolem oken). Při provádění drenážního výkopu dne 27. září 2010 byly odstraněny i kořeny a tráva prorůstající do dřevěné konstrukce. Pod stávajícím roubením a pod nánosy zeminy byla objevena cihelná podezdívka, které byla pravděpodobně původně nad terénem, ale postupem času byla zanesena. Toto významně přispělo k degradaci dřeva. V současnosti je situace konstrukcí daleko lepší, po prohloubení výkopu, tak, že dřevěná konstrukce je min. 300-500 mm nad terénem.

Koncem září 2010 a v létě r. 2011 bylo z těchto spodních poškozených prvků odstraněno vyhnílé a plísněmi napadené dřevo, provedena impregnace Lignofixem a prvky natřeny napouštěcí a lněnou fermeží. V základní variantě projektant navrhuje vyplnit spáry těchto prvků izolací - minerální či skelnou vatou (těsně nad zemí, kvůli tomu, že vata nesnáší přímou vlhkost, se doporučuje spáry vystříkat polyuretanovou pěnou nebo přímo vymazat maltou). Takto vyplněné mezery mezi trámy lze zatřít tradiční jílovo-hliněnou nebo vápennou maltou (v poměru 1/3/1 s pískem a pilinami doplněnou nastříhanou slámou, která zajistí přenášení tahových napětí v omítce). Vlastní díry ve dřevě se vyplní dřevotmelem a místa s velkým poškozením příložkami z fošen či prken (tak jsou některé spodní trámy opraveny již dnes). Roubení se dále napustí ředěním roztokem impregnace LIGNOFIX a barevně oživí lněnou fermeží. Vnější nátěry – viz barevné řešení kap. 2.2.

Dlouhodobým ale dražším řešením je podepření konstrukce a náhrada spodních prvků novými dřevěnými trámy. Zároveň s výměnou spodních trámů bude ve světnici provedena nová selská podlaha.

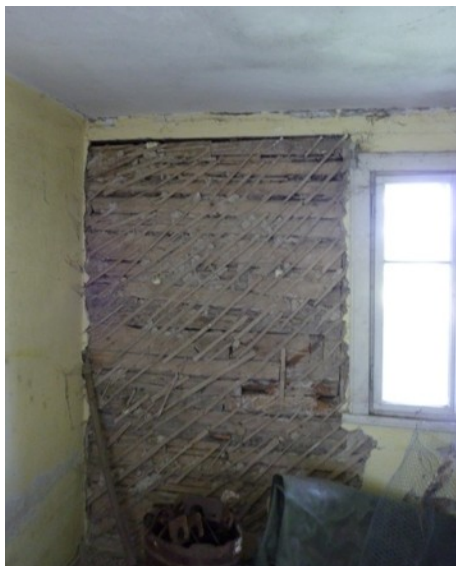
Obr 12. Skladba dřevěné stěny s vnějším deštěním a vnitřní omítkou na pomocné laťování -Herlíkovice 7/2010

Konstrukce v patře nad roubenou částí domu jsou provedeny jako roubené s vnitřním dřevěným roštem pro uchycení omítek (viz obr). Jedná se o tradiční technologii s vysokou přídržností. Z exteriérů jsou stěny kryty vnějším dřevěným obkladem. V základní variantě, případně i ve standardu postačí pouze omítky opravit a vymalovat. Pro zvýšení tepelně izolačního a akumulačního standardu je možné v dalších fázích rekonstrukce stěny přizdít pórobetonovými tvárniciemi nebo [ekodeskami STRAMIT](#), tl. 60 mm. V obou případech je vhodné za přizdívku nebo obkladové desky vložit izolaci z minerální vlny tl. 100mm, pokud to ještě nebude na úrok zmenšení vnitřní dispoziční plochy místností. Vnější deštění je v dobrém stavu a doporučuje se ponechat a časem obnovit jeho nátěr.

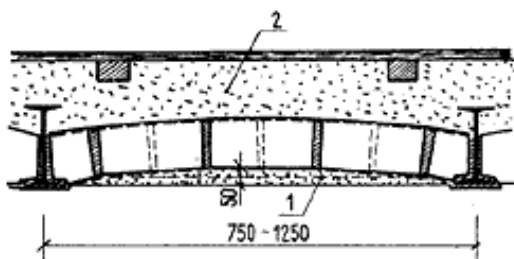
Obr 13. Detail řezu přímé klenby - viz [www.pozemni-stavitelstvi.wz.cz](http://www.pozemni-stavitelstvi.wz.cz)

Konstrukce stropu nad přízemím jsou provedeny opět ve dvou variantách. Nad kamennou částí budovy byly realizovány **přímé klenby**. Jedná se o cihelné klenby, které je vetknuty do ocelových nosníků. Vzepětí klenby je 30 - 50 mm.

Klenby jsou na první pohled v dobré stavu a patří mezi zajímavá technická řešení. Po jejich podrobné prohlídce, vyspáření omítek a nové malbě projektant doporučuje jejich ponechání.

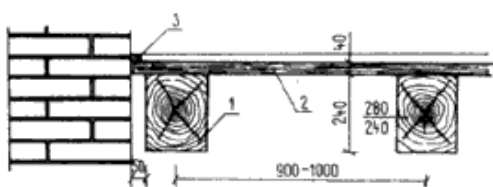
Obr 14. Detail řezu jednoduchého trámového stropu s viditelnými trámy - viz [www.pozemni-stavitelstvi.wz.cz](http://www.pozemni-stavitelstvi.wz.cz)

Nad roubenou částí domu jsou provedeny **jednoduché trámové stropy s viditelnými trámy**. Stropy jsou tvořeny z dřevěných trámů (stropnic), které jsou uloženy do kapes ve zdivu. Stav trámů je velmi dobrý včetně nátěrů a je potřeba jen podrobnější kontrola jejich zhlaví. Opět se doporučuje jejich zachování a oživení nátěrů lněnou fermeží.

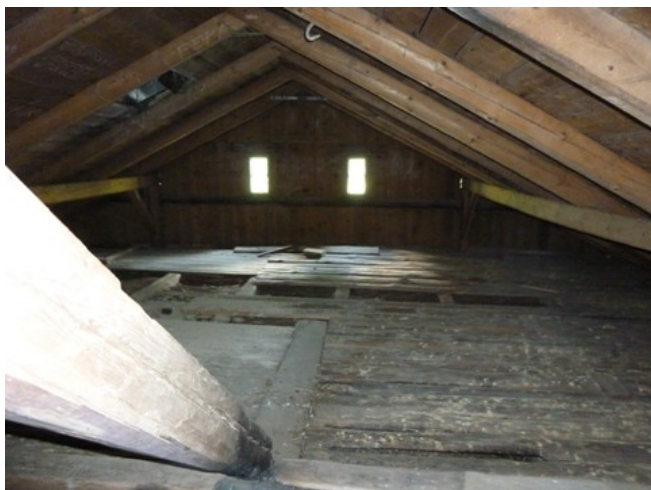
Obr 15. Stávající stav pochozí stropu nad patrem domu - Herlíkovice 7/2010

**Stropy nad roubenou částí patra** domu jsou provedeny z **dřevěné kulatiny**. Projektant doporučuje jejich impregnaci proti dřevokaznému hmyzu nátěrem LIGNOFIXU a následné zateplení tepelnou izolací z celulózové vlny CLIMATIZER + tl. min 300 mm (izolace bude zafoukána nad stávající podlahu v půdním prostoru). Pod hřebenem budou provedeny komunikační dřevěné lávky. Variantně je možné stávající záklop odstranit, včetně části výplně stropu a novou izolaci zafoukat mezi trámy. Nad trámy bude provedena zvýšená nosná konstrukce a nový záklop, tak, aby prostor půdy zůstal v celém rozsahu pochozí.

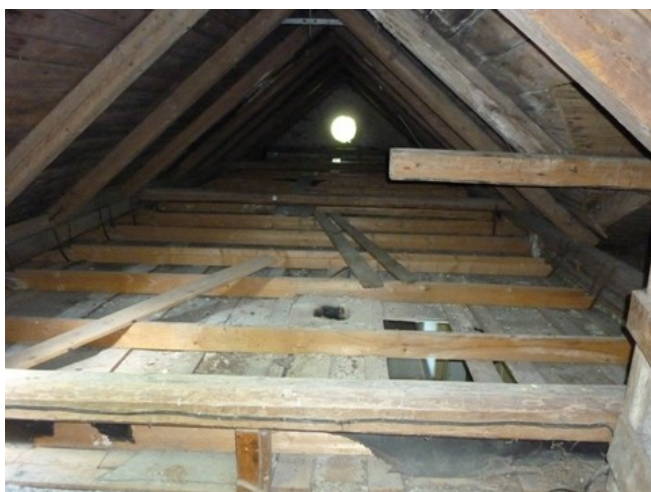
Obr 16. Stávající stav ne-pochůzího stropu

**Strop patra nad kamennou částí domu** a vikýři je proveden jako **lehký zavěšený z dřevotřískových desek**. Volně přechází v obložení šikmých ploch krovu. Všechny obklady budou v této části stropu strženy. Ponechány a zesíleny budou pouze stávající nosné fošny. Mezi fošny a v prostoru půdy bude provedeno nové zateplení min tl. izolace 300 mm z celulózové vlny CLIMATIZER+. Z interiéru bude konstrukce obložena sádrokartonem nebo ekodeskami STRAMIT.

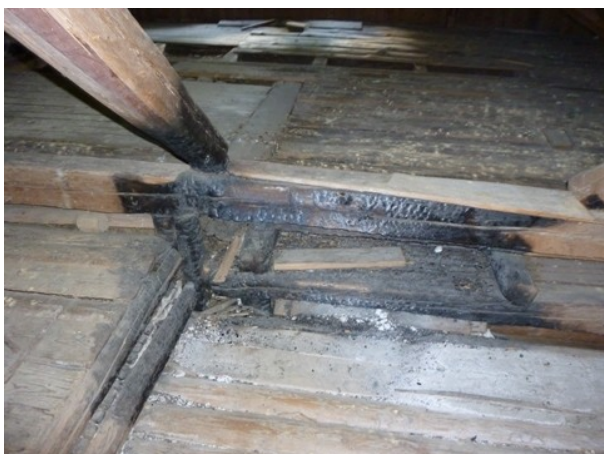
Stávající konstrukce krovu tvoří dvojitou sedlovou střechu s rozdílnými sklony. Plochy střech jsou napojeny dvojitým úžlabím. Stávající krokve nejsou poškozené a mohou být ponechány, pouze některá mají poškozená zhlaví. Ze statických důvodů a kvůli přitížení o plánované vrstvy izolace a podvěšené podhledy budou jednotlivé krokve zesíleny jednostranně přitloukanými fošnami 50/200mm a poškozená zhlaví opravena. Po podrobné prohlídce prvků krovu může být provedeno zesílení či doplnění případně i dalších nosných prvků krovu. Nové spoje dřevěných prvků jsou navrženy jak tesařské, tak pomoci ocelových

**Obr 17. Detail ohořelého místa krovu přeplátovat - zdá se, že unavený brigádník usnul s cigaretou ☹.**

Větší poškození ohořením bylo nalezeno na jednom místě krovu, zde se opět doporučují příložky a přeplátování. Celý krov bude opět, tak jako i ostatní dřevěné konstrukce impregnován nátěry nebo postřikem ředěným roztokem Lignofixu I Profi (1:4). V okolí výlezu na střechu a prostupů svodů od hromosvodů bylo nalezeno vlhké dřevo, částečně poškozené hnilobou. Po odstranění příčin zatékání bude dřevo v těchto místech kromě impregnace napuštěno ochranným nátěrem (stačí i běžný bezbarvý luxol nebo napouštěcí fermež). První nátěr byl již proveden.

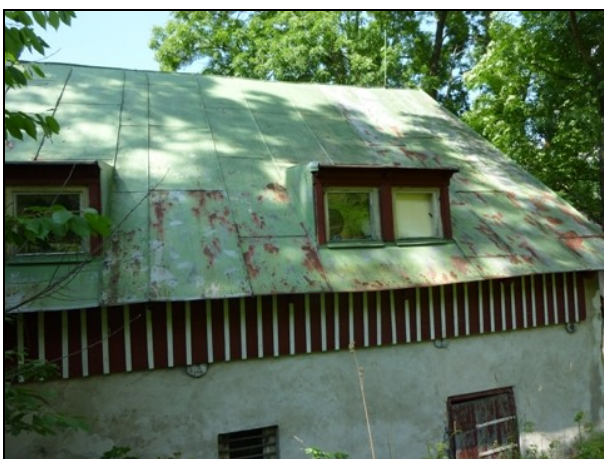
Střecha je plechová hladká s drážkovými spoji. Plech je položen na bednění. **Prohlídka těsnosti** střešního plechu proběhla 27. září 2010 v době tzv. „druhých povodní“ v severních Čechách roku 2010 za intenzivního deště. Lze konstatovat, že střecha je těsná v celé své ploše, až na místa popisovaná v předchozí kapitole. Projektant tedy doporučuje opravu klempířských výstupů a utěsnění prostupů klempířskými tmely a nové nátěry střešního plechu.

**Obr 18. Těsnost střešního plechu je v dobrém stavu**

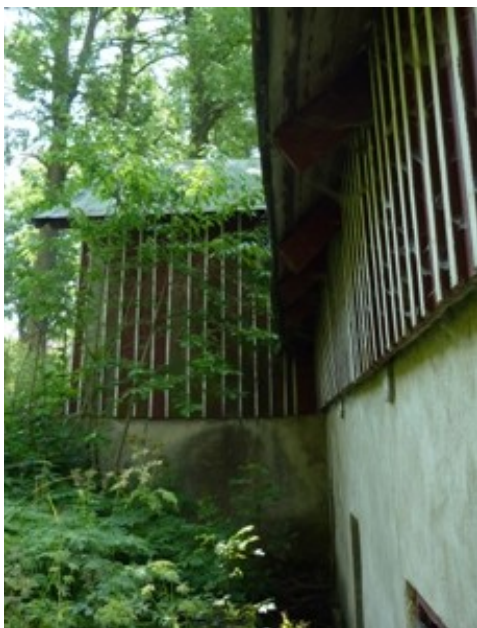
**Odvodnění** srážkových vod ze střechy bylo naprosto v katastrofálním stavu, respektive úplně chybělo a odvodňovací kamenná koryta byla zanesená zeminou a vegetací. Kritická jsou zejména místa úžlabí, kde se stýkají proudy vody. To bylo možné vidět při již zmiňovaném intenzivním dešti 27.9.2010. Voda v úžlabí po stovkách litrů zatékala pod budovu, jak v kamenné části, tak u roubení, které bylo mokré do výšky téměř dvou metrů. V r. 2011 již byly v roubených částech osazeny okapy a svody a v kamenné části byl vyčištěn zcela zanesený kamenný odvodňovací chodníček.

**Obr 19.** Detail úžlabí s chybějícím odvodněním a viditelným poškozením omítky

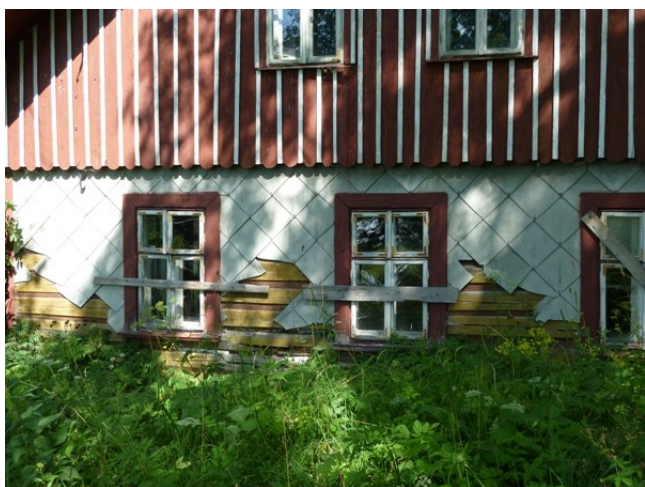
V roubené části budovy jsou stará řemeslně kvalitně provedená špaletová okna s dělenými nadsvětlíky. Pokud to jejich technický stav jen trochu umožní, projektant doporučuje jejich repasi i vzhledem k tomu, že se jedná o práci, kterou lze provést i brigádnicky. Okna je třeba zbrousit, opálit, přihoblovat pro zajištění snadného otevírání, vyměnit kování a provést nové nátěry. Při rekonstrukci je možné v další fázi rekonstrukce objektu vyměnit sklo ve vnějším křídle za izolační dvojsklo vyfrézováním nové drážky (nejlépe [technologie Lux](#), kterou provádí např. firma Požární uzávěry s.r.o.).

**Obr 20.** Špaletová okna s děleným nadsvětlíkem

Opravená špaletová okna i bez izolačních dvojskel mají lepší tepelně izolační vlastnosti ( $U=2,3 \text{ W/m}^2\text{K}$ ) než např. jednoduchá okna s izolačním dvojsklem. Špaleta utěsněná tradiční dekou na parapetu a pryží na bocích křidel je i lepší z hlediska infiltrace a zafoukání sněhu. V případě velmi špatného stavu oken je ale samozřejmě možné uvažovat i o osazení nových replik původních špaletových oken, dle finančním možností stavebníka.
