**ČÍSLO ZAKÁZKY : 10/2012**

**NÁZEV ZAKÁZKY: REKONSTRUKCE OBJEKTU KUNZÁRNY ČP. 178, HORSKÝ  
DOMOV ČCE, STRÁŽNÉ**

## **STUDIE PROVOZU A REVITALIZACE OBJEKTU NOVĚ VČETNĚ POHLEDŮ, ŘEZŮ A TEPLOTNÍHO ZONOVÁNÍ**

ŘÍJEN 2010 / REVIZE LISTOPAD 2012

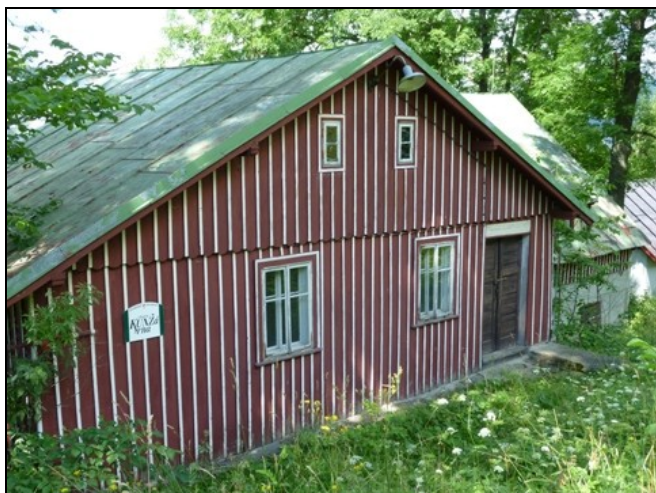
**Obr.1: vstup do patra objektu od cesty 7/2010**

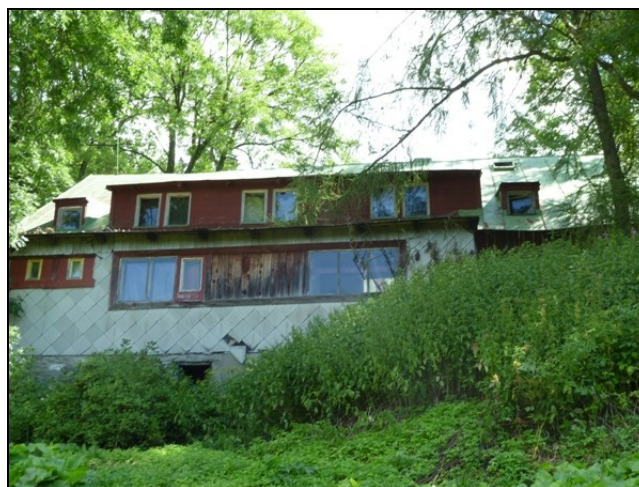
**Obr2: Západní fasáda s přístavbou traktu sociálního zařízení s výhledem na údolí Labe –Herlíkovice 7/2010**

Předpokladem ve všech variantách je demolice traktu stávajícího sociálního zařízení. V tomto prostoru bude obnovena typická (dnes již zateplená) zápraž (viz. původní foto z r. 1940) s větším sklonem vhodnějším do horského prostředí. Zápraž bude obložena dřevem.

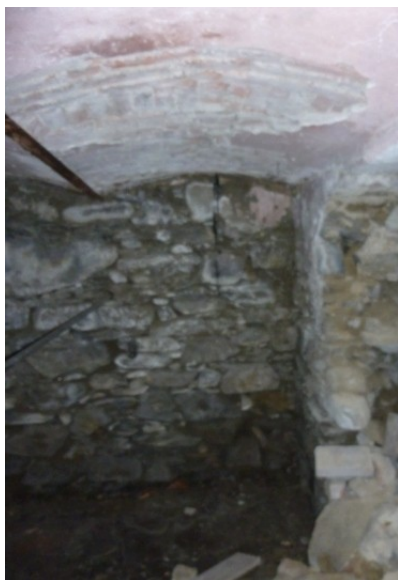
**Obr3: kamennou část lze využít k technickému zázemí objektu (alt. i jako vinný sklípek) – Herlíkovice 7/2010**

**Kamenná část** domu může být využita jako technické, komunikační a skladové zázemí objektu (kotelna, sklad dřeva, lyžárna či sklad kol) nebo jako malé muzeum. Postery muzea mohou být vyvěšeny i na vnitřních chodbách. Prostory s kamenným zdivem mohou alternativně sloužit i jako vinný sklípek a v menší místnosti (mléčnice) na východní straně objektu projektant navrhuje vybudování toalet. Zde může být rustikální

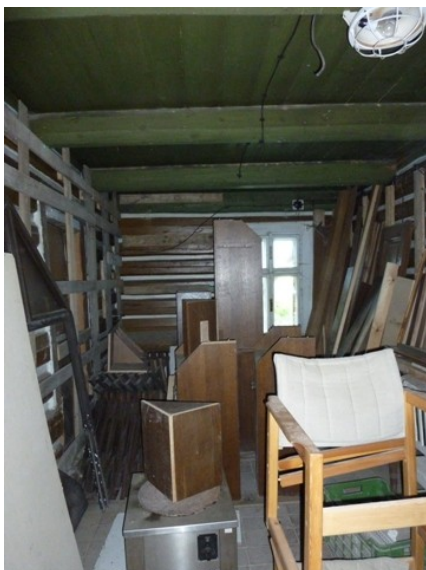
**Obr4: stávající světnice s roubením a trámovými stropy – Herlíkovice 7/2010**

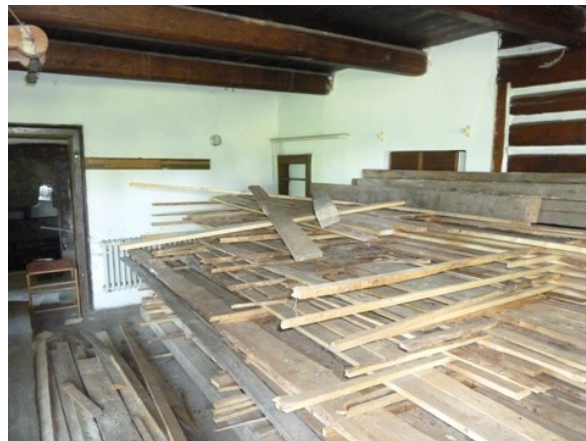
**Obr5: stávající kuchyně s roubením a zajímavým nátěrem trámového stropu – Herlíkovice 7/2010**

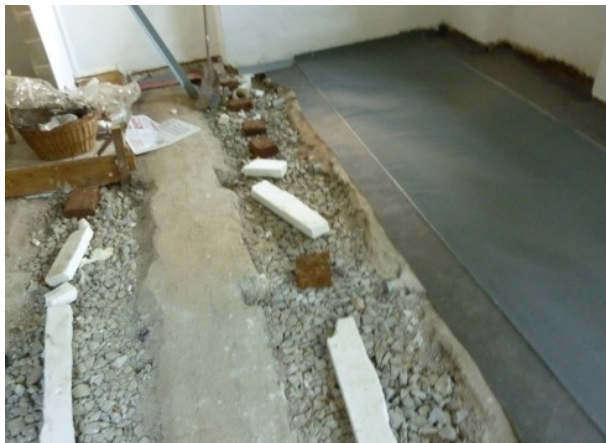
**Obr 7. příklad protiradonové izolace nad vzduchovou odvětrávanou dutinou. Polystyrénové pásy zabraňují propadnutí asfaltové lepenky –Zahrádky 8/2010**

Před definitivním řešením podlah je třeba i na základě radonového průzkumu navrhnout hydroizolační opatření taková, která budou mít (v případě středního radonového rizika a vyššího) zároveň i protiradonovou účinnost.

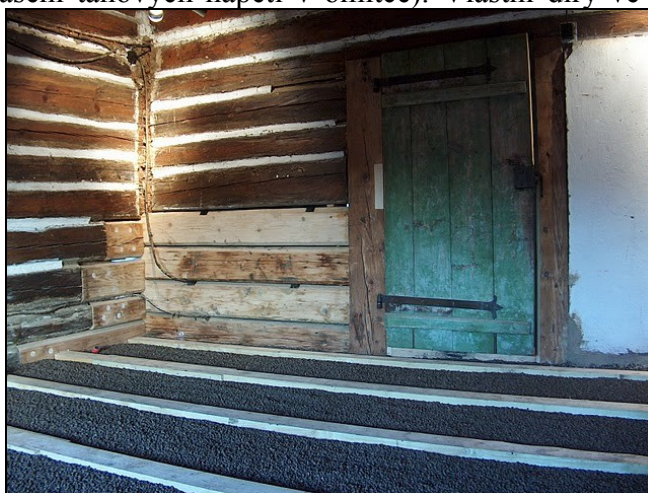
Kvůli příčinám spojeným se vzlínání vlhkosti (viz kap. 2.3.1), neodváděním srážkové vody ze střech do dostatečné vzdálenosti od objektu (absence okapů a svodů – již byly osazeny) a neodklizením vlhkého a mokrého sněhu jsou poškozeny 2-3 trámy roubení, které jsou přímo v kontaktu s terénem a některé vyšší trámy pouze místně (kolem oken). Při provádění drenážního výkopu dne 27. září 2010 byly odstraněny i kořeny a tráva prorůstající do dřevěné konstrukce. Pod stávajícím roubením a pod nánosy zeminy byla objevena cihelná podezdívka, které byla pravděpodobně původně nad terénem, ale postupem času byla zanesena. Toto významně přispělo k degradaci dřeva. V současnosti je situace konstrukcí daleko lepší, po prohloubení výkopu, tak, že dřevěná konstrukce je min. 300-500 mm nad terénem.

Obr 11. Příklad výměny spodních trámů roubení – [Šolcův statek v Sobotce](#)

Dlouhodobým ale dražším řešením je podepření konstrukce a náhrada spodních prvků novými dřevěnými trámy. Zároveň s výměnou spodních trámů bude ve světnici provedena nová selská podlaha.
